Asiakirjatyyppi
Kulttuuriympäristö- ja maisemaselvitys

Päivämäärä
20.9.2012

LAIHIAN KUNTA

KULTTUURIYMPÄRISTÖ- JA MAISEMASELVITYS

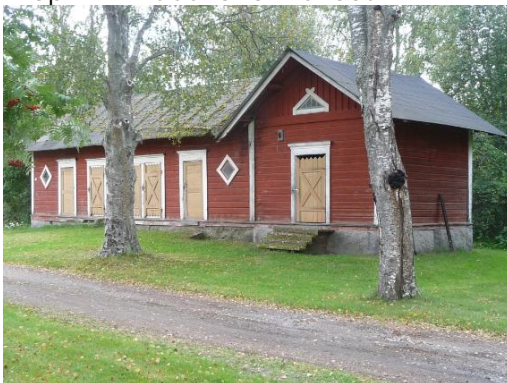
Kuva 7. Makasiinirakennus vuodelta 1881-1883 (A12).

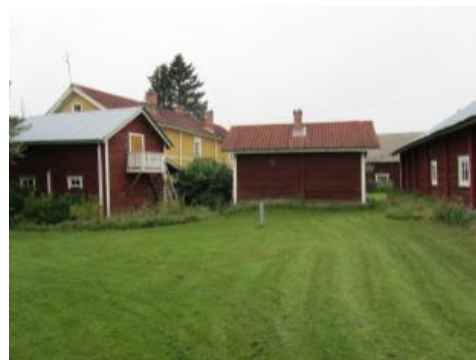
Kuva 53. Kasarmitienvarren pihapiiri pieneltä neliöpihalta kuvattuna.

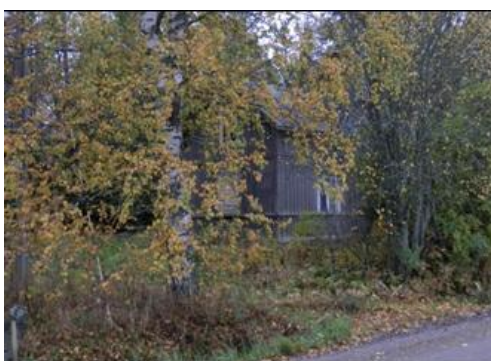
Läntinen alue on vanhaa tienvarsialuetta etelään aukeavien peltojen reunoilla. Alueella sijaitsee käytöstä poistunut maatila ja muutama yksittäistupa pienellä mäki-alueella. Rakennukset ovat pääosin huonossa kunnossa. Tieympäristössä ei erityisiä arvoja.

Kuva 86. Huonokuntoista rakennuskantaa

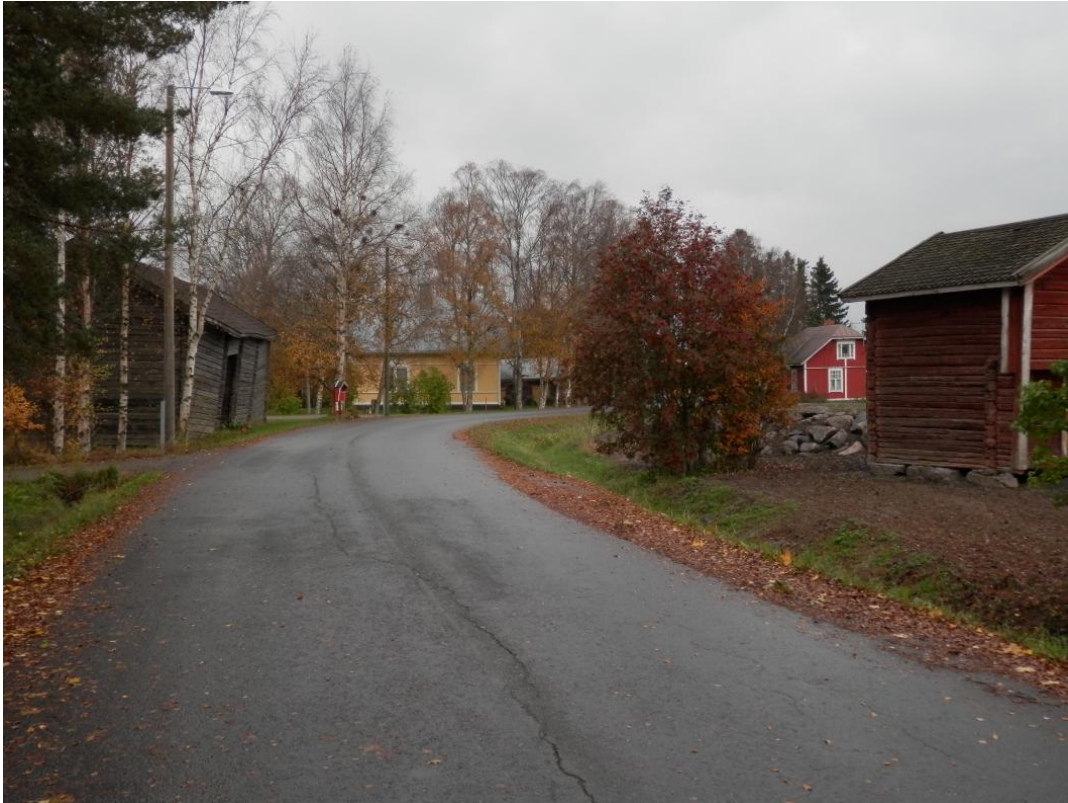
Kuva 168. Tiejakson itäpäätä, joka on hyvin säilyttänyt kulttuurihistorialliset arvonsa.

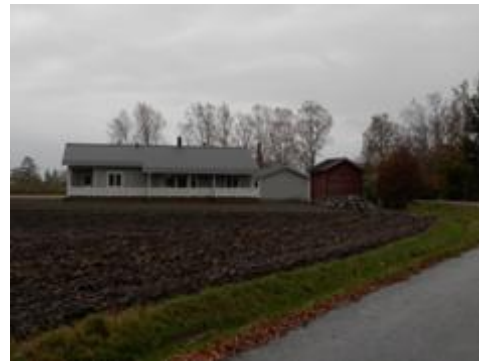
Kuva 169. Vanhaa sekä uutta rakennuskantaa. Aluekokonaisuus on muuttunut 2000- luvun uusirakentamisen myötä.

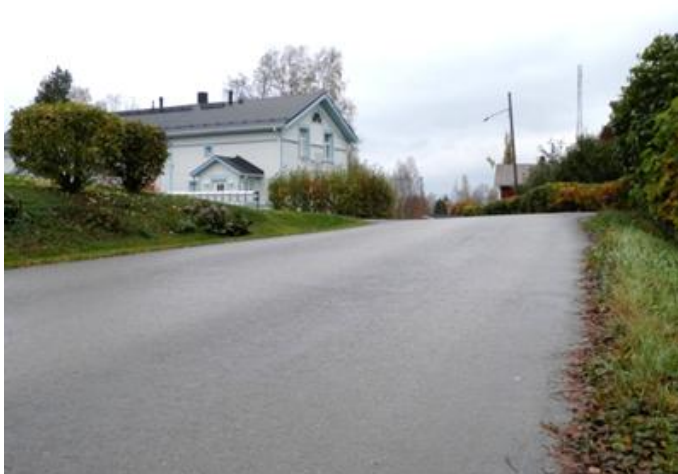
Kuva 187. Tielinjausta mäen laella. Vanha mäki-asutus ja tielinjat ovat tällä osuudella vielä hyvin havaittavissa.

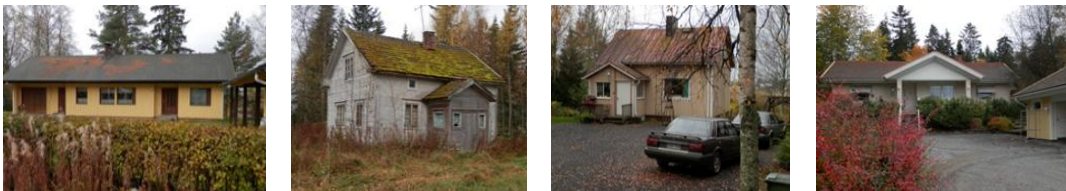
Kuva 197. Tien varren ajallisesti ja tyylillisesti kirjavaa rakennuskantaa. Vanhimmat rakennukset ovat osin erittäin huonossa kunnossa.
